Wasserrechtsverfahren Buchbrunnenquelle des Zweckverbands Landeswasserversorgung

Scopingtermin

17. Mai 2022

Zweckverband Landeswasserversorgung

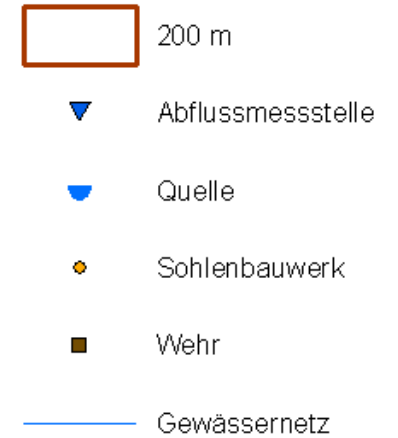
Auswirkungsbereich

- Buchbrunnenquelle für Karstquellen vergleichsweise kleine Schüttungsschwankungen
 - Entnahme aus der Buchbrunnenquelle führt zu Abflussminderung der Egau
- Gemäß Bewilligung darf Entnahme aus der Quelle nur beginnen, wenn Egau unterhalb der Quelle einen Abfluss von mindestens 800 l/s hat (Entnahme dann 300 l/s)
- **Auswirkungsbereich**
 - Egau ab Quelfassung Buchbrunnenquelle bis zur Mündung in die Donau (mit 200 m Puffer/Randstreifen)

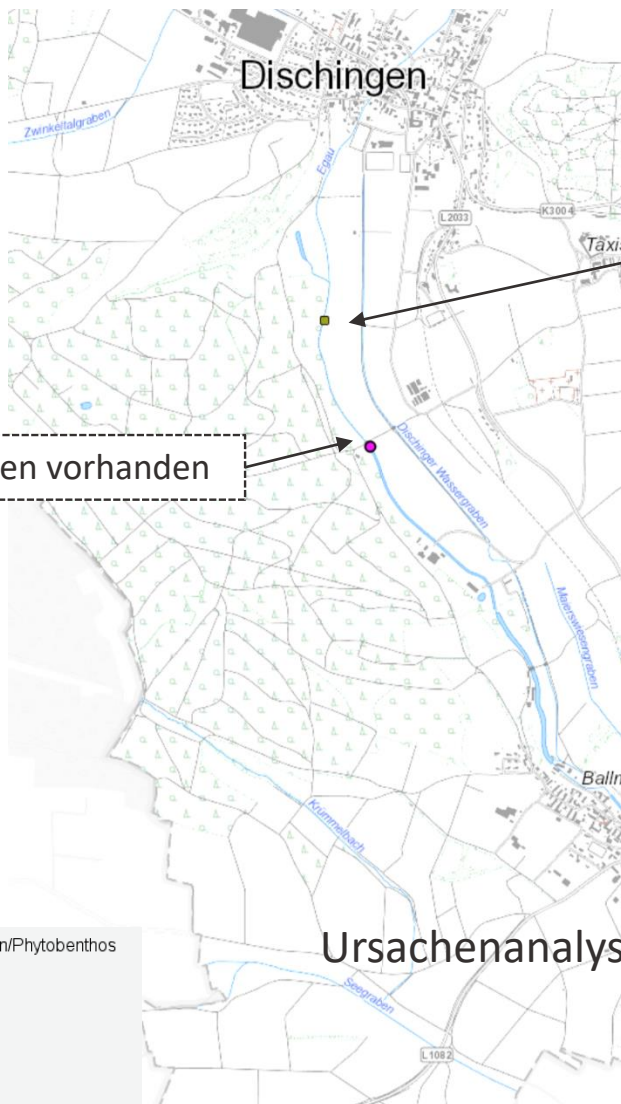
Buchbrunnenquelle – Überwachungsnetz Biologie BW

Biologische Qualitätskomponente	Bewertung
Makrozoobenthos	
Saprobie	sehr gut
Allgemeine Degradation	gut
Versauerung	nicht relevant
Makrophyten und Pythobenthos	
Makrophyten	gut
Phytobenthos	gut
Diatomeen	gut

Biologische Qualitätskomponente	Bewertung
Makrozoobenthos	
Saprobie	gut
Allgemeine Degradation	gut
Versauerung	nicht relevant
Makrophyten und Pythobenthos	
Makrophyten	gut
Phytobenthos	mäßig
Diatomeen	gut

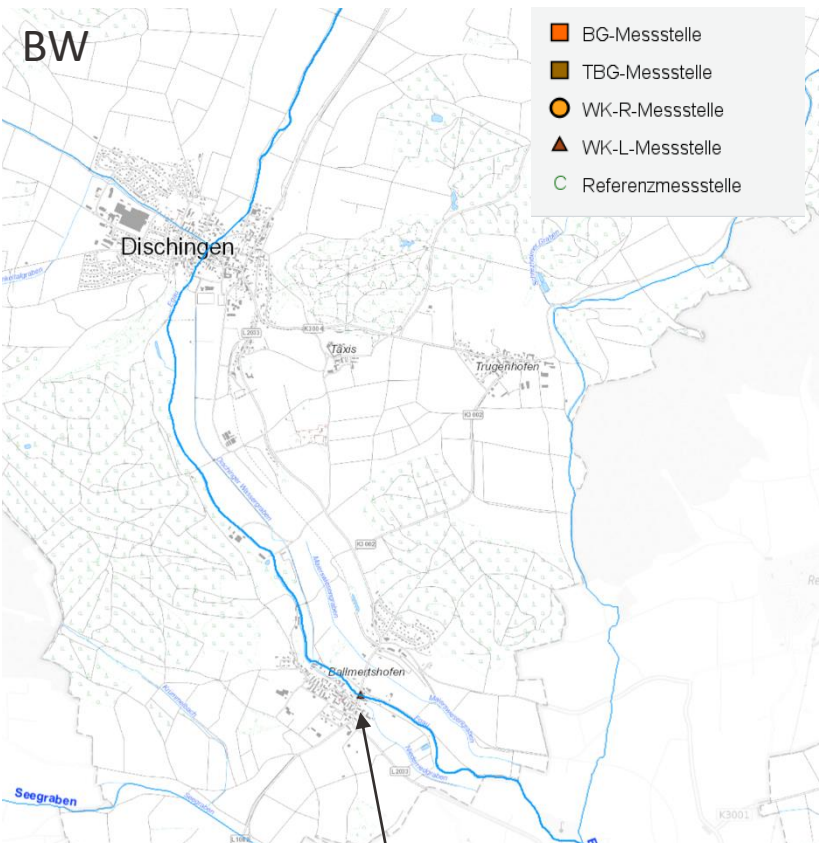
Buchbrunnenquelle – Überwachungsnetz Chemie

OWK-Nr.	Kategorie	Ammoniak (berechnet)	Ammonium-Stickstoff	BSB in 5 d	Chlorid	Eisen	Gesamtphosphor	Nitrit-Stickstoff	ortho-Phosphat-Phosphor	pH-Wert (Minimum)	Sauerstoff	Sulfat	Wassertemperatur (Sommer)	Wassertemperatur (Winter)
6505	NWB	1	1	1	1			1	1	2	1	1	1	1
