Bauvorhaben „Neubau einer Biogutvergärungsanlage auf dem Betriebsgelände der Firma Achauer Kompostierungs GmbH & Co KG“, Gemeinde Pfaffenhofen

Artenschutzrechtliche Relevanzprüfung

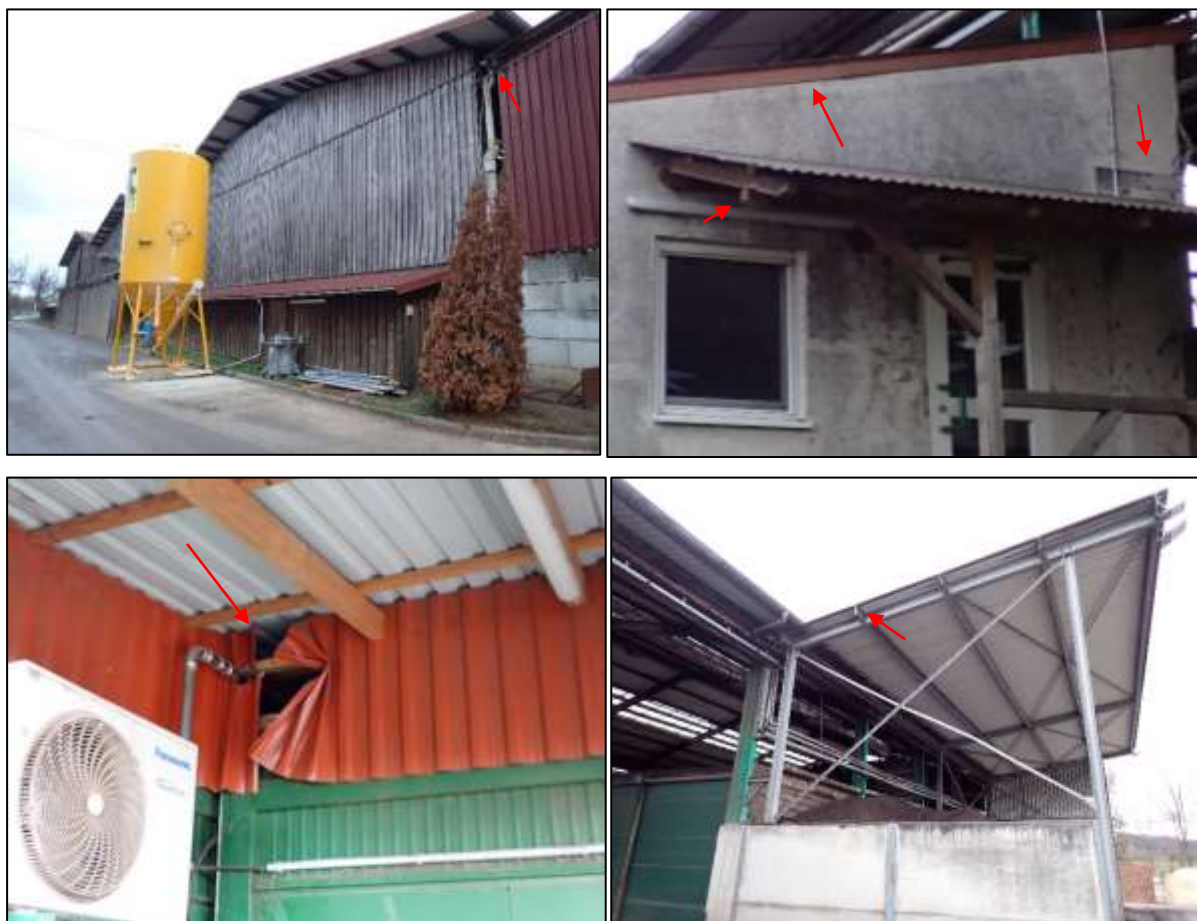
An der Westseite der Halle befinden sich mit überdachten Querträgern unterhalb des Dachtraufs sowie mit vereinzelt Lücken und Spalten an der Außenverkleidung als Fortpflanzungs- und Ruhestätte potenziell nutzbare Strukturen für gebäude- bzw. nischenbrütende Vogelarten (vgl. Abbildung 3, links oben und rechts unten).

Abbildung 3: Außenverkleidung der Lagerhalle mit Spalten und Querbalken auf der Westseite (Foto links oben), angrenzendes Gebäude mit Attika und Löchern in der Außenfassade (Foto rechts oben), Einflugmöglichkeiten in das Container-Gebäude östlich der Lagerhalle (Foto links unten) sowie überdachte Querbalken an der Lagerhalle auf der Südseite (Foto rechts unten).

Am Gebäude nördlich der Lagerhalle befinden sich Löcher in der Außenfassade, überdachte Querbalken und eine Attika an der Dachkante (vgl. Abbildung 3, rechts oben). Die Attika ist nach unten geöffnet, weist dahinter einen Hohlraum bzw. einen Spalt auf und ist daher als Sommerquartier für gebäudebewohnende Fledermäuse potenziell nutzbar. Ein Zugang in den Innenbereich des Gebäudes und aktuelle Nutzungshinweise durch Fledermäuse im Außenbereich konnten nicht festgestellt werden. Das Container-Gebäude östlich der Lagerhalle weist mit einer großen Öffnung in der Außenfassade Einflugmöglichkeiten für Vögel und Fledermäuse in den Innenbereich auf (vgl. Abbildung 3, links unten).

Durch die Einhaltung einer Schonzeit für Eingriffe in die Gebäudestrukturen kann die Erfüllung des Tötungsverbots verhindert werden (Vermeidungsmaßnahme, vgl. Kapitel 6). Die Entfernung der für gebäude- und nischenbrütenden Vogelarten geeigneten und nachweislich genutzten Strukturen können in Form von CEF-Maßnahmen zeitlich vorgezogen zum Eingriff im räumlich-funktionalen Zusammenhang ausgeglichen werden (Ausgleichsmaßnahme, vgl. Kapitel 6).

- Als Ersatz für den Entfall der Niststandorte im Innenbereich der Lagerhalle sowie des Container-Gebäudes sind 21 Nisthilfen für gebäude- und nischenbrütende Vogelarten (vier Sperlingskoloniehäuser mit jeweils drei Brutkammern (entspricht 12 Brutplätzen) sowie drei Nischenbrüterhöhlen, beide Kastentypen an Gebäuden; sechs Vogelnisthilfen mit einer Einflugöffnung von 34 mm an Gehölzen) anzubringen. Die Nisthilfen müssen im Vorfeld mit ausreichend zeitlichem Abstand zu den Baumaßnahmen im räumlich-funktionalen Zusammenhang angebracht werden, so dass gewährleistet werden kann, dass die Vogelarten diese annehmen und als Brutplätze nutzen, bevor ihr natürlicher Nistplatz entfällt. Die Kästen sind fachgerecht aufzuhängen und dauerhaft zu unterhalten. Bestandteil der Unterhaltung ist eine jährliche Reinigung im Herbst.

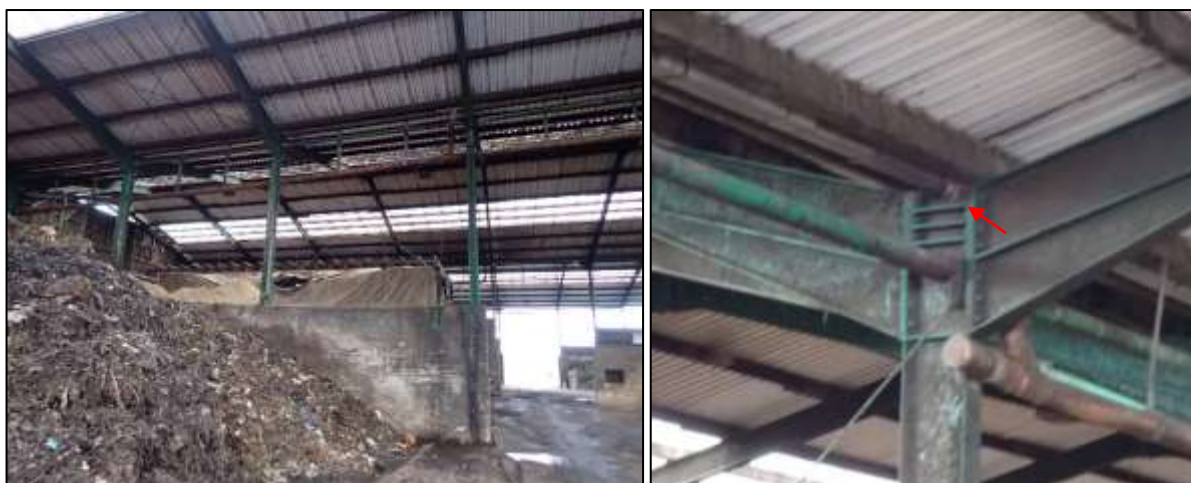
Die Lagerhalle selbst bietet im Innenbereich zahlreiche Strukturen, die potenziell und nachweislich von gebäude- und nischenbrütenden Vögeln als Niststandort genutzt werden (vgl. Abbildung 4, links). In Nischen an den Mittelbalken unterhalb des Daches konnten im Rahmen der Übersichtsbegehung sechs alte Strohnesten festgestellt werden (vgl. Abbildung 4, rechts). Zahlreiche Balken im Dachbereich weisen zudem Spuren von Vogelkot auf. Die große Menge von Fluginsekten in der Halle als Folge der Lagerung der biologischen Abfälle dient zudem insektenfressenden Vögeln und Fledermäusen als Nahrungsgrundlage.

Für Fledermäuse befinden sich in der Lagerhalle weder geeignete Habitatstrukturen noch ein passendes Mikroklima. Es ist davon auszugehen, dass es im Sommer in der Halle sehr heiß wird und somit eine Eignung als Sommerquartier als sehr unwahrscheinlich erachtet werden kann. Zudem ist die Halle durch die offenen Seiten sehr hell ausgeleuchtet, was eine Eignung als Fledermausquartier zusätzlich verringert. Des Weiteren weist die Halle keinerlei Frostsicherheit auf und ist damit nicht als Winterquartier geeignet. Insgesamt kann die Eignung der Lagerhalle als Fledermausquartier somit ausgeschlossen werden.

Abbildung 4: Zahlreiche Nischen im Bereich der Träger und Balken des Daches im Innenbereich der Lagerhalle mit nutzbaren Strukturen für gebäude- und nischenbrütende Vogelarten (linkes Bild) und eines von sechs festgestellten Strohnestern vergangener Brutperioden im Bereich der Mittelbalken (rechtes Bild).

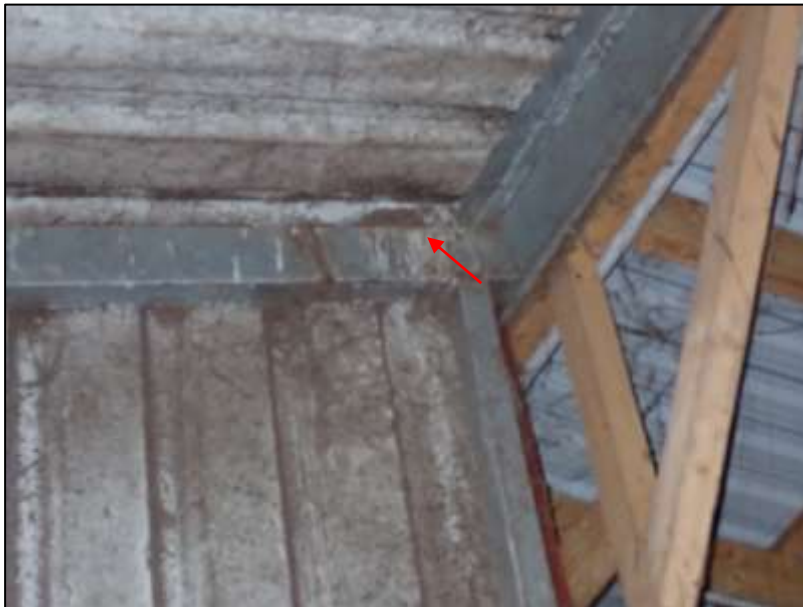
Das Container-Gebäude östlich der Lagerhalle bietet im Innenbereich mit Nischen und abgedunkelten Bereichen ebenfalls für gebäude- und nischenbrütende Vogel- sowie für gebäudebewohnende Fledermäuse geeignete Strukturen als Fortpflanzungs- und Ruhestätte. In einer Nische unterhalb des Daches konnte ein altes Strohnest und an den Innenfassaden an mehreren Stellen Vogelkots Spuren festgestellt werden (vgl. Abbildung 5).

Durch die Einflugmöglichkeit und durch abgedunkelte Bereiche mit Balken und Nischen im Inneren bietet das Gebäude Habitatstrukturen, welche potenziell als Einzelquartier von gebäudebewohnenden Fledermäusen genutzt werden können. Allerdings sind die Strukturen aufgrund der überwiegend glatten Metallwände des Containers nur spärlich verteilt und von pessimaler Eignung für Fledermäuse. Im Winter ist das Container-Gebäude nicht frostsicher und eine Nutzung als Winterquartier ist daher als höchst unwahrscheinlich zu erachten. Hinweise auf eine aktuelle Nutzung des Gebäudes durch Fledermäuse wie Kot oder Urinspuren konnten nicht festgestellt werden.

Abbildung 5: Innenbereich des Container-Gebäudes mit potenziellen und nachweislich genutzten Strukturen für nischenbrütende Vogelarten in Form eines alten Nests und Kotspuren sowie pessimale Habitatstrukturen für gebäudebewohnende Fledermausarten.

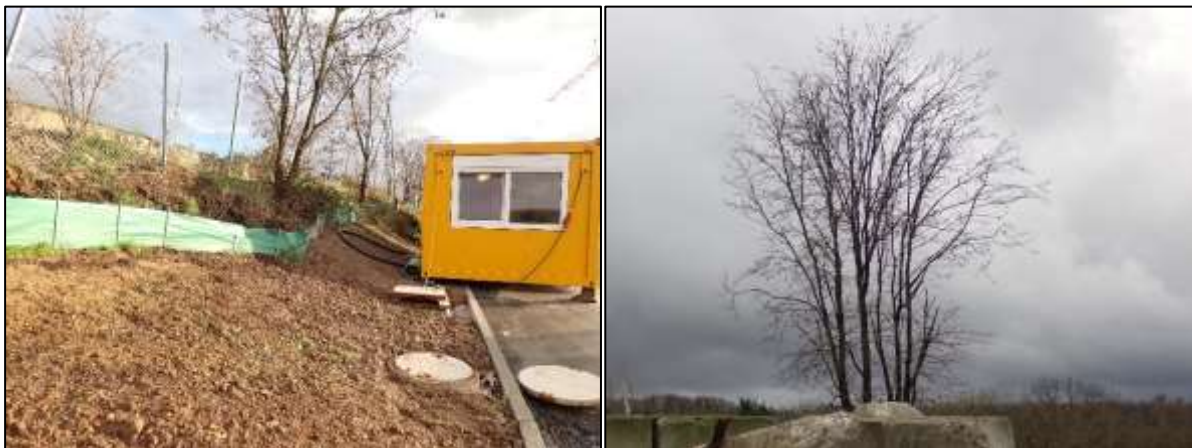
Die Gehölze im Süden des Untersuchungsgebiets können potenziell von freibrütenden Vogelarten als Fortpflanzungs- und Ruhestätte genutzt werden (vgl. Abbildung 6).

Im Rahmen der stichprobenhaften, bodengestützten Untersuchung der Gehölze konnten keine Habitatstrukturen (Baumhöhlen oder Rindenspalten) sowie Hinweise in Form von Nestern oder Kotspuren, die auf eine aktuelle Nutzung durch Vogel- und Fledermausarten schließen würden, festgestellt werden. Der kleine Gehölzbestand innerhalb des Untersuchungsgebiets stellt im Vergleich zu den angrenzenden Streuobstwiesen und dem Waldgebiet für Vogel- und Fledermausarten kein essenzielles Nahrungs- und Jagdhabitat dar.

Eine Eignung der Bäume als Habitat für artenschutzrechtlich relevante xylobionte Käfer (z.B. Eremit) kann aufgrund der zu geringen Dimensionen sowie fehlender Mulmkörper mit ausreichendem Volumen ausgeschlossen werden.

Abbildung 6: Einzelne Gehölze im Böschungsbereich an der südlichen Grenze des Vorhabensbereichs.

- Sollten Eingriffe in die Gehölze notwendig werden, sind diese außerhalb der Vogelbrutzeit, also im Zeitraum zwischen 01. Oktober und 28./29. Februar durchzuführen.
- Die Umbau- bzw. Abbruchmaßnahmen des Gebäudebestands müssen außerhalb der Brutzeit gebäudebrütender Vogelarten und außerhalb der Hauptaktivitätszeit der Fledermäuse im Zeitraum vom 15. November bis zum 28./29. Februar durchgeführt werden.

- Die Entfernung von Gehölzen muss auf ein Minimum beschränkt werden. Gehölze außerhalb des Vorhabensbereichs dürfen für die Herstellung von Baustellen-

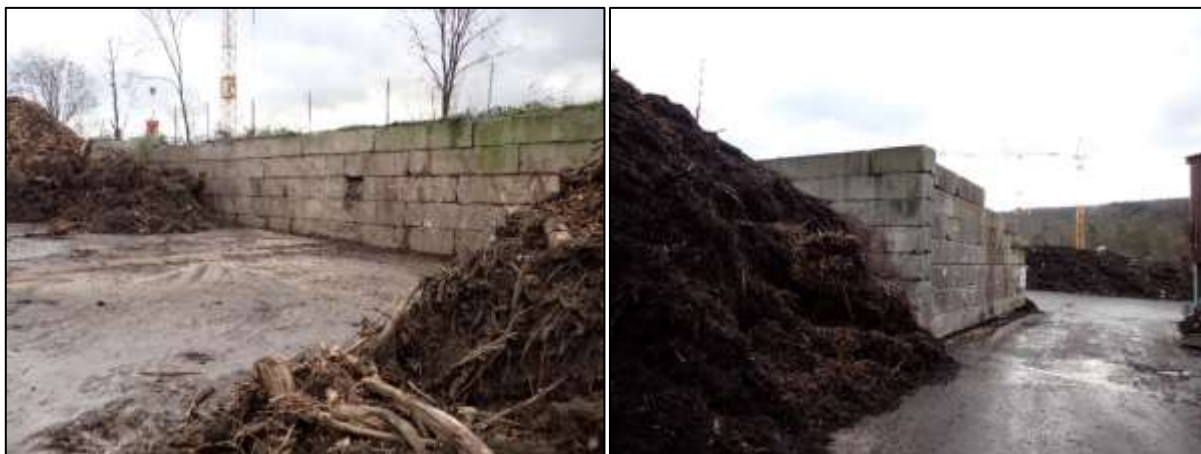
Im Untersuchungsgebiet befinden sich Teilbereiche, welche ein Potenzial als nachrangigen Lebensraum für Reptilien aufweisen. Zwei unverfugte Steinmauern aus Betonblocksteinen im Bereich der Lagerflächen im südlichen und östlichen Bereich bieten mit Lücken und Spalten Versteckstrukturen sowie frostsichere Winterquartiere (vgl. Abbildung 8). Gleichzeitig stellen die überwiegend nord- und westexponierten Mauern in einigen Abschnitten einen Sonnenplatz für diese wärmeliebenden Arten dar. Südlich der Steinmauer an der Grenze des Vorhabensbereichs befindet sich zudem ein südexponierter Böschungsbereich mit offenen Bodenstellen und einer Steinmauer, welche im Rahmen der Erweiterung des Betriebsgeländes (vgl. STAUSS & TURNI 2017) als Reptilienlebensraum aufgewertet wurde (vgl. Abbildung 8). Dieser Bereich dient Reptilien potenziell zur Eiablage, als Jagdhabitat sowie als Sonnenplatz. Die genannten, für Reptilien potenziell geeignete Strukturen unterliegen durch den Betrieb der Anlage jedoch einer hohen Störung.

Abbildung 7: Unverfugte, nord- bzw. westexponierte Steinmauern aus Betonblocksteinen im Süden des Vorhabensbereichs (linkes Bild) sowie östlich des Bestandsgebäudes (rechtes Bild)

Ein Vorkommen von Reptilien im Bereich der Steinmauer östlich der Lagerhalle wird auf Grund der vorhandenen betriebsbedingten Störungen sowie der fehlenden Anbindung an weitere Lebensräume als äußerst unwahrscheinlich erachtet. Ein Vorkommen im Bereich der

südlichen Steinmauern und dem angrenzenden Böschungsbereich kann jedoch nicht ausgeschlossen werden.

- Sollten Eingriffe in die Steinmauern notwendig werden, sind diese im Sommerhalbjahr zwischen März und September und somit innerhalb der Aktivitätszeit von Reptilien durchzuführen, um ausschließen zu können, dass Tiere in ihrer Winterruhe gestört werden. Der Rückbau der Steinmauer ist schonend durchzuführen und die Steine einzeln zu entnehmen. Hierbei festgestellte Reptilien sind von fachlich ausgebildetem Personal (ökologische Baubegleitung) abzufangen und aus dem Baubereich zu verbringen.

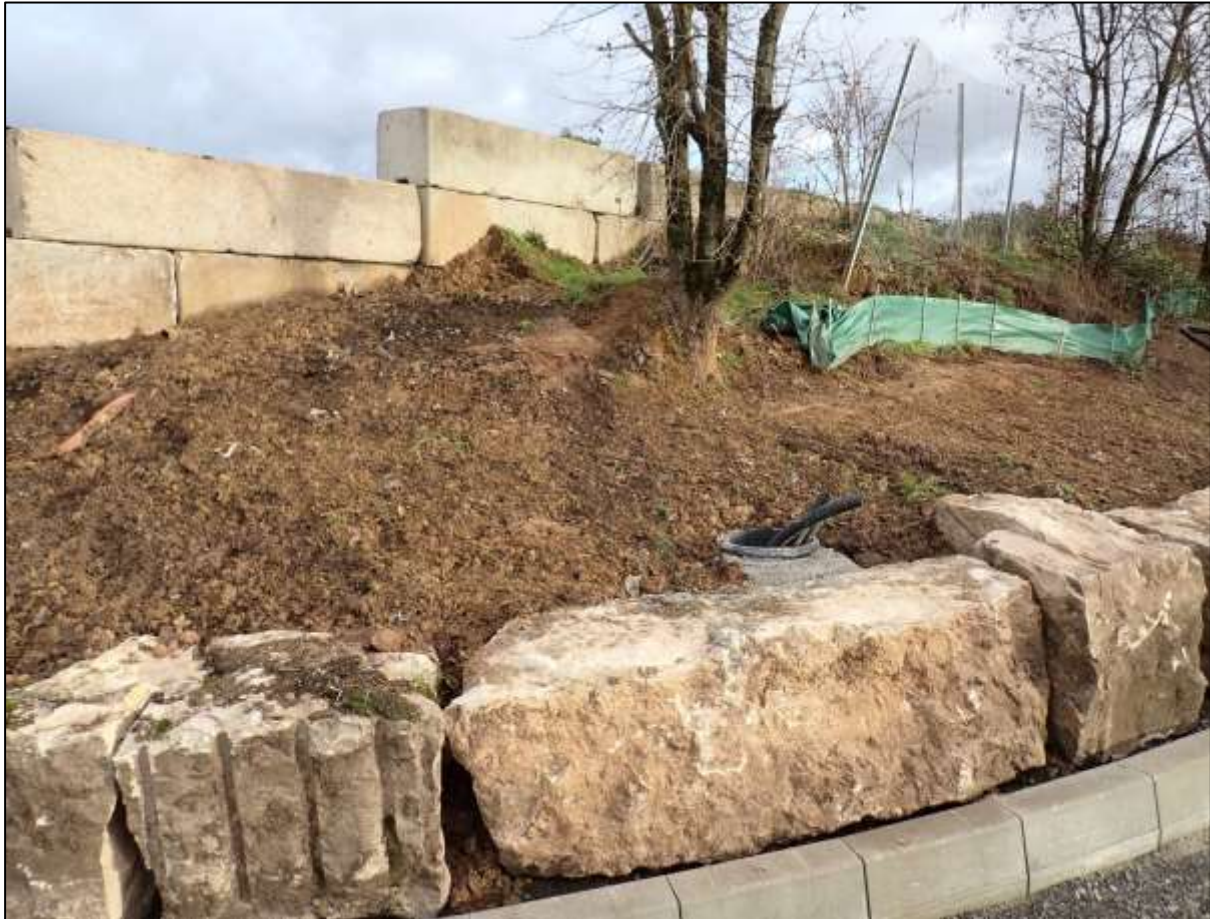
Abbildung 8: Böschungsbereich am südlichen Rand des Vorhabensbereichs mit der Aufwertung der Steinmauer als Reptilienlebensraum.

- (Potenzielle) Lebensräume von Reptilien im Nahbereich der Baustelle bzw. von Baustelleneinrichtungsflächen sind durch Baufeldbegrenzung zu sichern. Die Baufeldbegrenzung muss geeignet sein das Betreten/Befahren der Flächen oder das Ablagern von Baustoffen/Müll während der Bauphase zu unterbinden. Anlage, Unterhalt und Funktionstüchtigkeit sind während der Bauphase laufend zu kontrollieren und sicher zu stellen.
