## DENKMALPFLEGE AUSSTELLUNG

### DIE SIECHEN- KAPELLE IN GEISLINGEN AN DER STEIGE Geschichte und Restaurierung

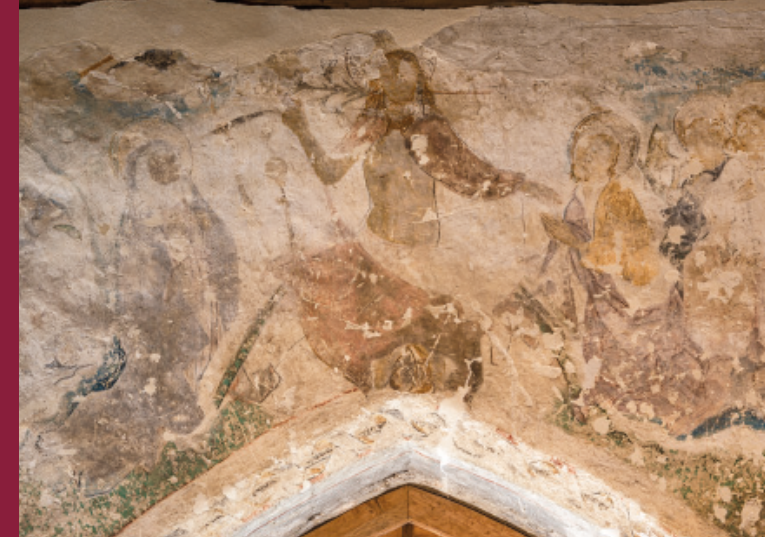
Im Außenbereich zeigten sich durch das Material der Verfürgung von 1995 sowie durch hohe Salzbelastungen im Mauerwerk extreme Rückverwitterungen am Sandstein. Die Schäden an den Wandmalereien und Putzen im Inneren reichten von mechanischen Verletzungen und Schichtvermischungen durch die Freilegung bis hin zu Schäden durch die hohe Salzbelastung im Mauerwerk. Neben den Verlusten in Putz, Tünche und Malerei waren Putzablösungen in großem Umfang zu verzeichnen, die eine Substanzsicherung dringend erforderlich machten.

Grundlage für die langfristige Erhaltung des Mauerwerks der Siechenkapelle waren eine Neuverfugung mit einem kapillar besser transportfähigen Mörtelsystem sowie weiteren Maßnahmen zur Reduzierung der Salzbelastung im Mauerwerk. Hierzu gehörte auch die Neuverputzung der Kapelle mit einem trocken gelöschten Kalkputz nach mittelalterlicher Rezeptur. An den Wandmalereien im Innenraum erfolgten Konservierungsmaßnahmen in Form von Sicherungen der historischen Putze und der Festigung instabiler Malschichten. Ein Schwerpunkt der Konservierung bestand, neben der Oberflächenreinigung und den Sicherungsmaßnahmen, in der Ergänzung der zahlreichen Fehlstellen in den verschiedenen Putzen. Auf eine Retusche der ausschließlich mittels verschiedenfarbiger Sande eingetönten Kalkputze wurde bewusst verzichtet.

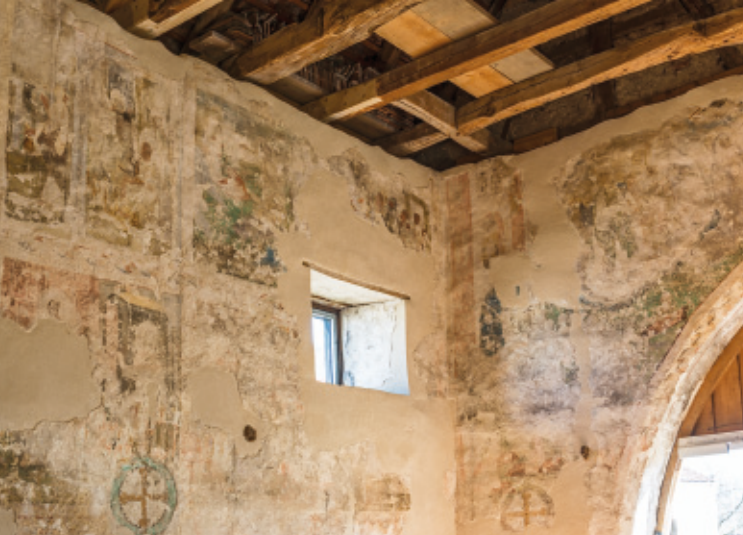
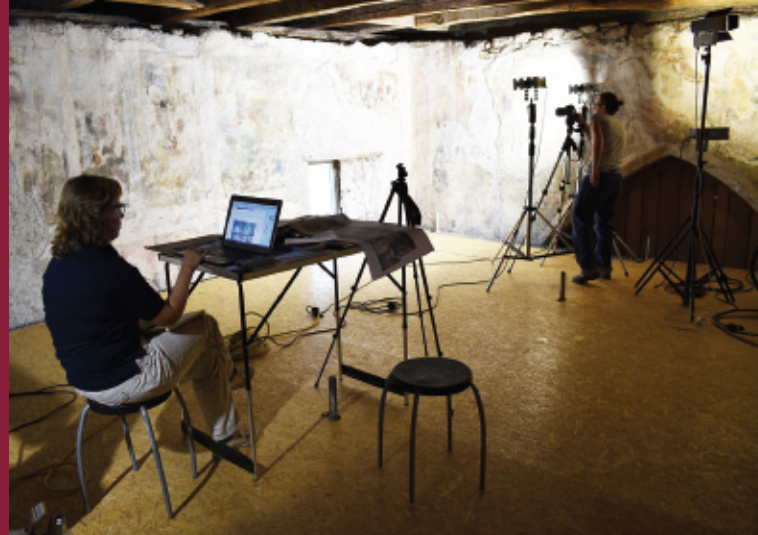
Im Rahmen der bauhistorischen und restauratorischen Untersuchungen konnten die Bau- und Nutzungsphasen des Gebäudes mit den verschiedenen Gestaltungsphasen erfasst und dokumentiert werden. Demnach sind die Weikekreuze Bestandteil der ersten Ausgestaltung der Kapelle, während die Ausmalung mit einem Jüngsten Gericht an der Ostwand sowie Passionsdarstellungen auf der Nordwand erst nach 1494 datieren.
